CAPÍTULO

RELACIÓN DE USO DEL SUELO AGROPECUARIO CON EL PROCESO DE EUTROFIZACIÓN POR ALGAS Y PRESENCIA DE CARACOLES EN SISTEMA DE POTABILIZACIÓN DEL CORREGIMIENTO EL VÍNCULO (BUGA-VALLE DEL CAUCA)

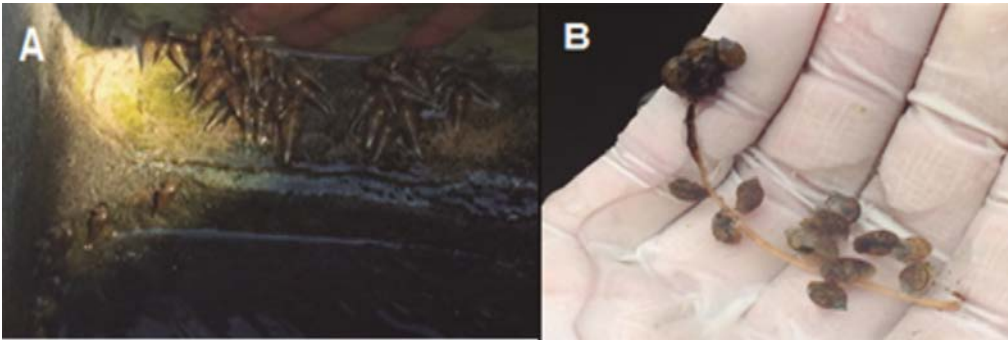
FIGURA 2.1 Caracoles presentes en la PTAP del corregimiento El Vínculo (Buga-Valle del Cauca): a) *M. tuberculata* y b) *L. columella*. Las imágenes fueron tomadas en las canaletas que conducen en los filtros lentos de arena descendentes

Los expertos consultados, clasificaron dos especies de caracoles *Melanooides tuberculata* y *Lymnaea columella* (figura 2.1). De igual forma, se identificó una especie de alga *Hydrodictyon reticulatum* (figura 2.2) como responsable de la eutrofización en los tanques de potabilización.

De acuerdo con Olivares y Gálvez (2008), *M. tuberculata* presenta tamaño de concha medio de forma cónica y alargada, semejante a un tubérculo. La parte externa de la concha es de color café claro, contiene líneas espirales y nódulos con intervalos regulares. Su reproducción es ovovivípara y por partenogénesis, lo que permite su alta tasa de crecimiento poblacional (García y Carrasco, 2014). Se alimenta de vegetación y de algas, que además le sirven de hábitat. En sistemas acuáticos logran establecerse bien a condiciones de pH entre 7,0 y 8,4 y de oxígeno disuelto entre 6,0 y 9,0 mgL⁻¹ (Pérez et al., 2001). Esta especie ha sido reportada como vector de *Schistosoma* sp., trematodo que ocasiona la esquistosomiasis en humanos (Sri-aroon et al., 2005; Gillespie y Clague, 2009).

Por su parte, *L. columella* es de menor tamaño y presenta una concha ovalada con espirales cruzados de color grisáceo. Es hermafrodita, lo que le permite autofecundarse, siendo la tasa de reproducción mayor en climas cálidos. Los embriones se desarrollan completamente dentro del huevo (Giraldo y Álvarez, 2013; Prepelitchi, 2009). Esta
